# Brücke SBB, Oberschottikon

Gemeinde Elsau

Massnahmenkonzept Technischer Bericht

September 2023

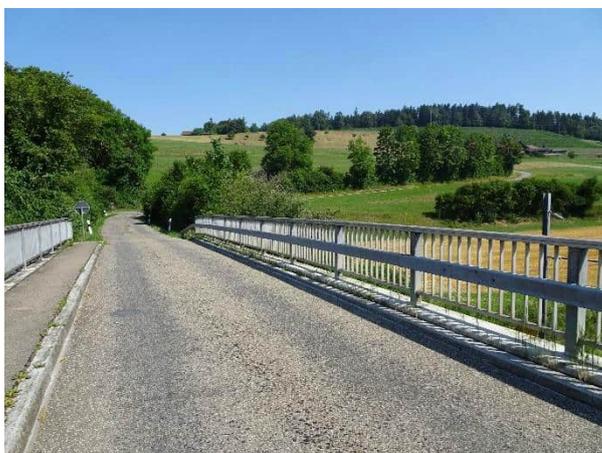
Die vorhandenen Geländer bestehen aus einem Aluminiumgeländer mit Drahtseil im Handlauf (System Menziken) und sind in gutem Zustand. Fahrbahnseitig ist zusätzlich ein Kastenprofil vorhanden. Die Erdungsanschlüsse sind in einwandfreiem Zustand. Abgesehen von der Geländerhöhe 0.94m beim Gehweg (Minimalhöhe nach VSS-Norm 1.0m) sind die Geländer in gutem Zustand. Im Bereich der grossen Setzungen der Widerlager ist das Geländer dementsprechend verformt.

Abbildung 7 Übersicht Geländer

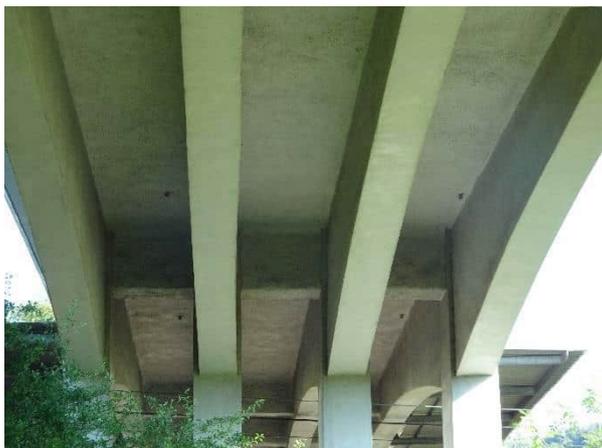
Die Untersicht wurde im Zuge der Instandsetzung im Jahr 1987 komplett instandgesetzt. Sowohl die Längsträger als auch die Brückenplatte wurden mittels Reprofiliermörtel vollflächig instandgesetzt. Unsichtbare Hohlstellen wurden mittels Abklopfen der Oberfläche keine festgestellt. Auffallend sind jedoch die vielen Risse an der Oberfläche. Dabei sind fast unsichtbare Haarrisse bis zu ca. 1-2mm breite sichtbare Risse vorhanden. Anhand eines Spitzfensters im Bereich eines Risses wurde überprüft, ob die Risse im ursprünglichen Konstruktionsbeton ebenfalls vorhanden sind oder es sich lediglich um Risse im Reprofiliermörtel handelt. Zweiteres konnte anhand des Spitzfensters festgestellt werden. Bei den Rissen handelt es sich somit um Risse im Reprofiliermörtel welche vermutlich auf Schwinden zurückzuführen sind. Die Risse befinden sich bei genauerem Betrachten an sämtlichen reprofilierten Flächen. Es ist damit zu rechnen, dass in Zukunft weitere Risse auftreten.

Abbildung 9 Untersicht

Massnahmen an der Untersicht und an den Stützen werden bis auf die markanten Risse keine vorgesehen. Es wird empfohlen, die vorhandenen Risse im Zuge der Hauptinspektion weiterhin zu überwachen.

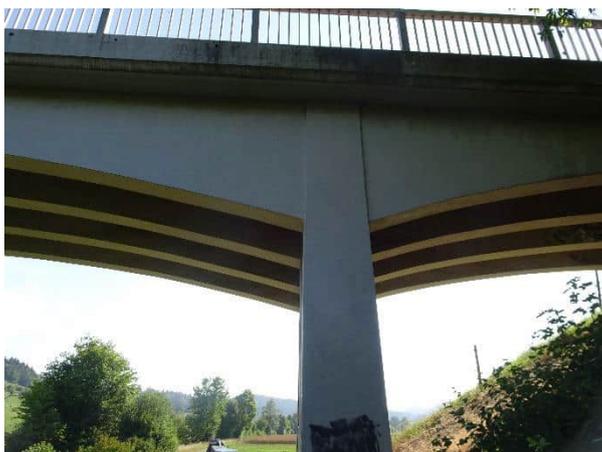
Die Stützen sind in annehmbarem Zustand. Im Reprofiliermörtel sind teilweise ebenfalls Risse feststellbar. Anzeichen einer statischen Überbelastung sind keine vorhanden.

Abbildung 11 Ansicht Stützen

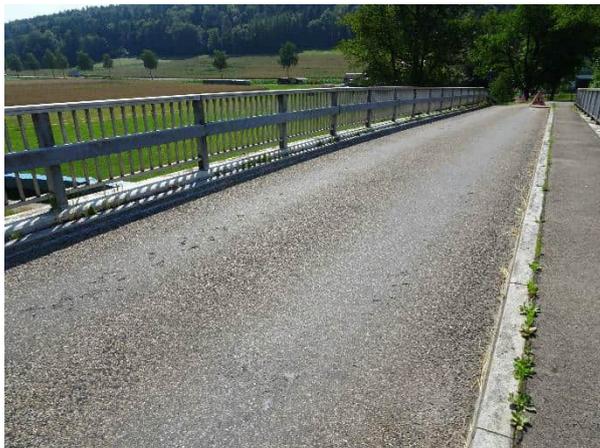
Der Belag auf der Brücke weist diverse Eindrücke / Profile von Traktoren etc. auf. Entlang der Randsteine ist teilweise starker Bewuchs in den Fugen vorhanden. Im Übergangsbereich zum Damm sind diverse Querrisse vorhanden.

Abbildung 13 Auf der Brücke sind div. Abdrücke im Belag sichtbar.

- Ersatz der Abdichtung: Kugelstrahlen Fahrbahnplatte, Epoxidharzsigel, PBD-Abdichtung.
- Ersatz des Belages: neu 2-schichtiger Gussasphaltbelag, 8cm
- Abbruch Randstein entlang Konsolkopf
- Lokale Betoninstandsetzung an den Längsträgern bei markanten Rissen im Reprofiliermörtel.

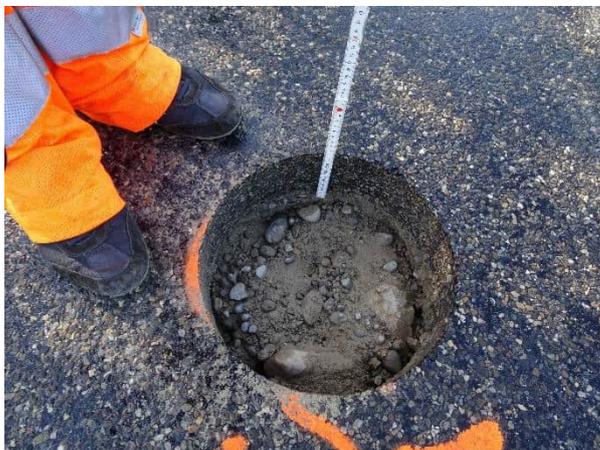
Im Dammbereich wurden insgesamt 4 Kernbohrungen erstellt. Die vorhandene Belagsstärke beträgt lediglich zwischen 5-10cm, der Belagsaufbau ist zudem sehr inhomogen. Es sind viele Risse sowie Spurrinnen sichtbar. Die Breite der asphaltierten Strasse beträgt 4.0m. Ein eigentliches Randbankett ist nicht erkennbar. Dies hat auch zur Folge, dass der Belag im Randbereich weggedrückt wird.

Abbildung 15 Sondage 1, ca. 8cm Walzbelag Unterbau aus Kies.

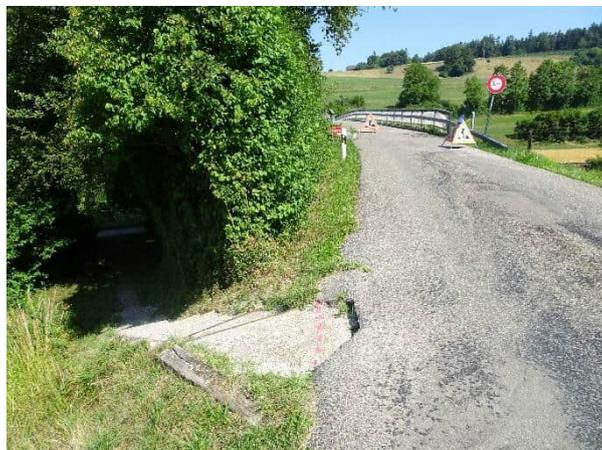
Abbildung 16 Draufsicht Damm mit Spurrinnen und Rissen.

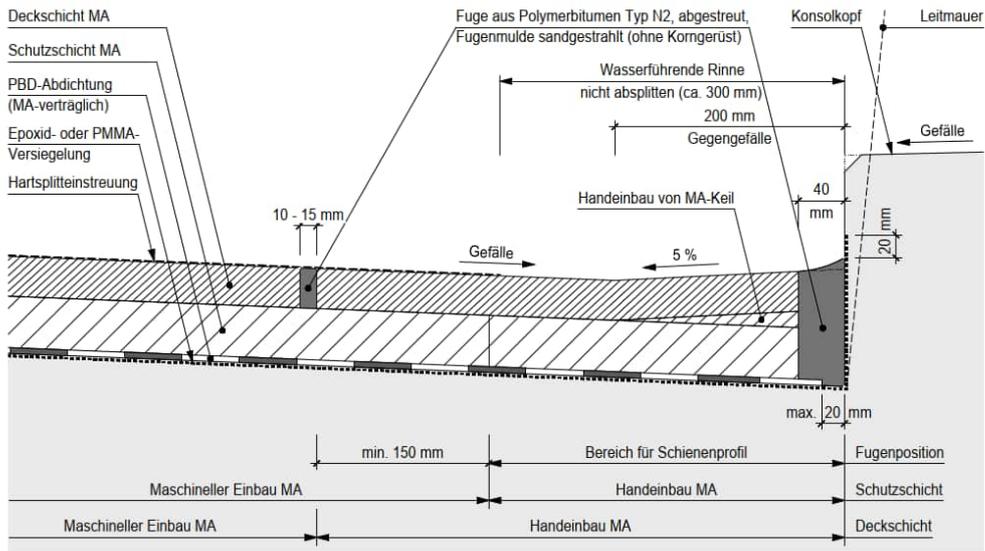
Abbildung 23: Wasserführender Rand

Der vorhandene Randstein beim Konsolkopf fahrbahnseitig wird ersatzlos zurückgebaut. Der Belagsaufbau sowie das Randdetail sollen gemäss ASTRA Richtlinie Konstruktive Einzelheiten von Brücken Teil 5, ausgeführt werden.

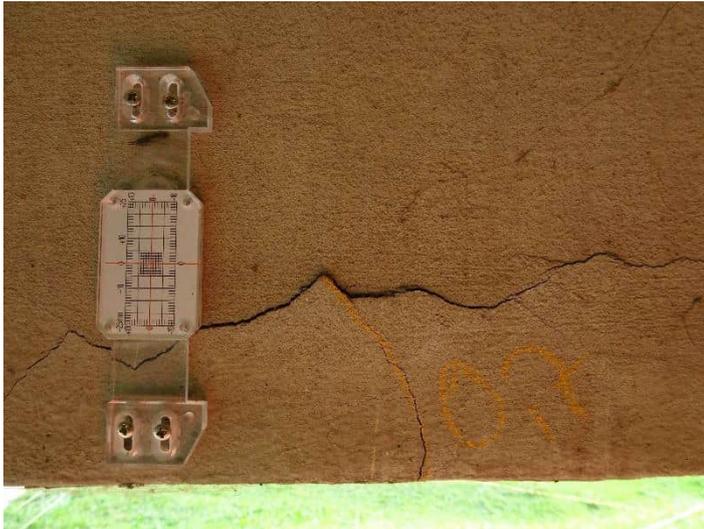
Vorhandene Risse im Längsträger mit Rissmeter, keine Bewegungen sichtbar

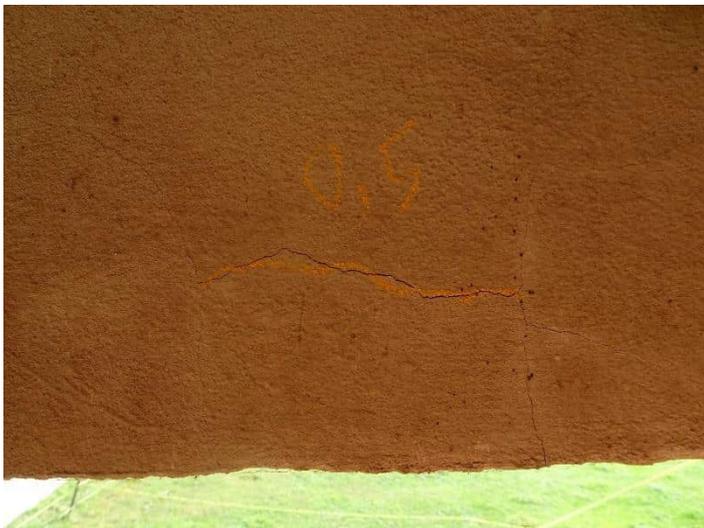
Risse im Reprofiliermörtel Längsträger

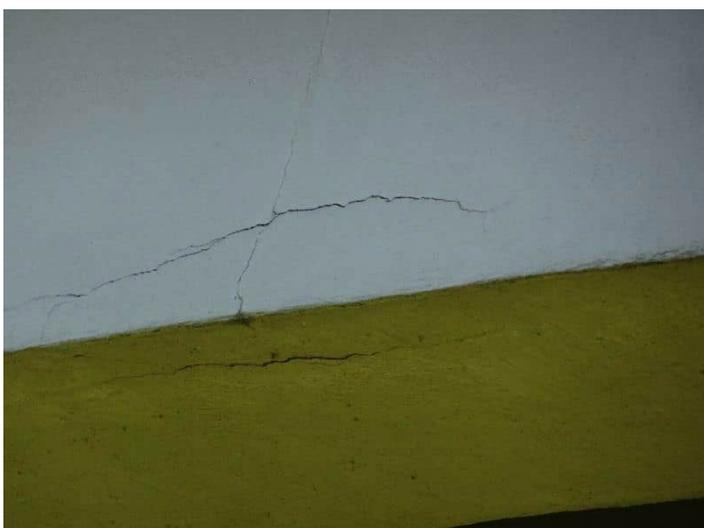
Risse im Reprofiliermörtel Längsträger

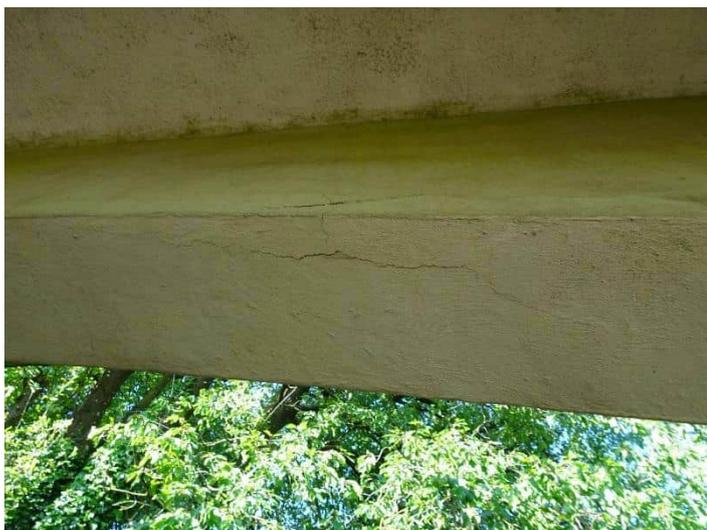
Risse im Reprofiliermörtel  
Längsträger

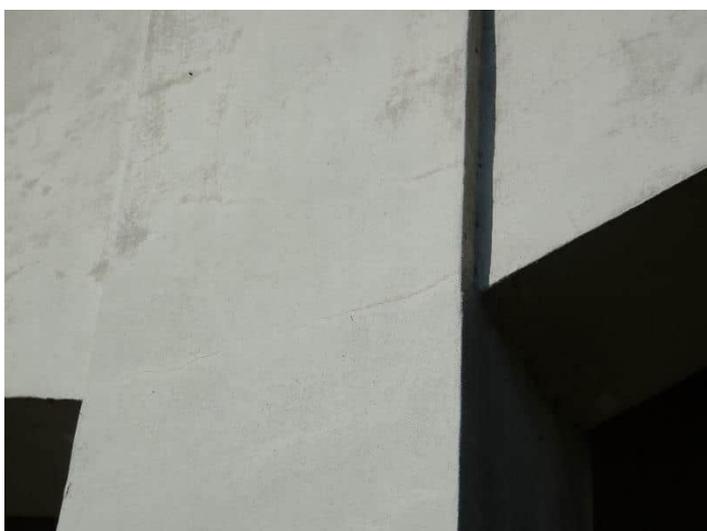
Risse im Reprofiliermörtel Stütze

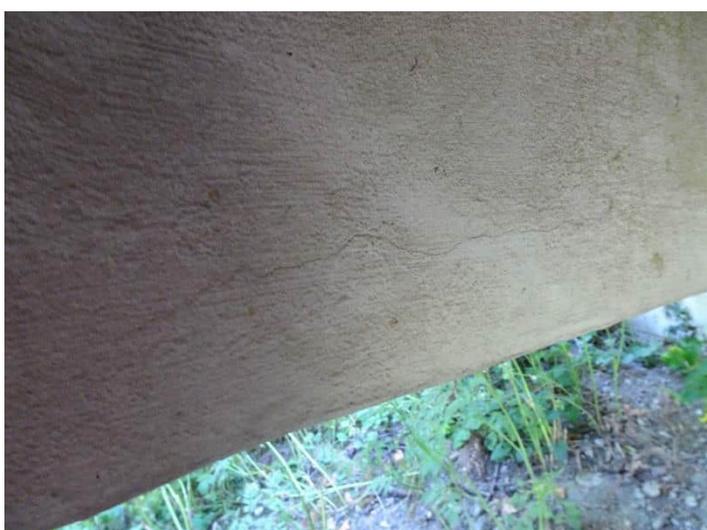
Risse im Reprofiliermörtel  
Längsträger

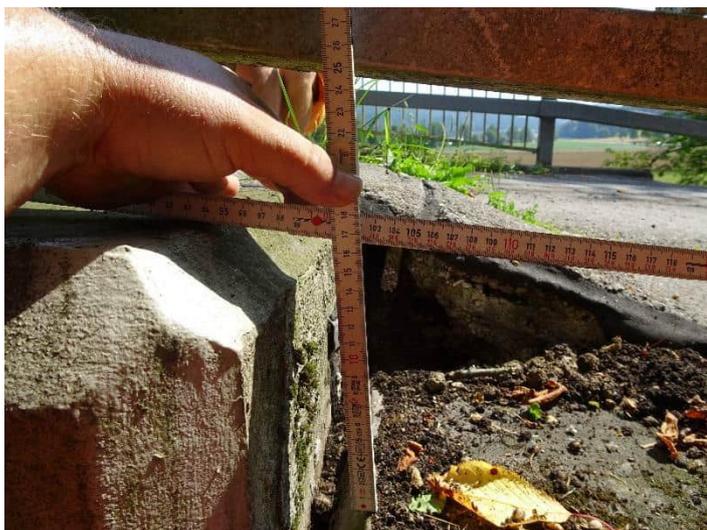
Absatz Brücke Widerlager Süd,  
infolge Setzungen ca. 16cm tiefer

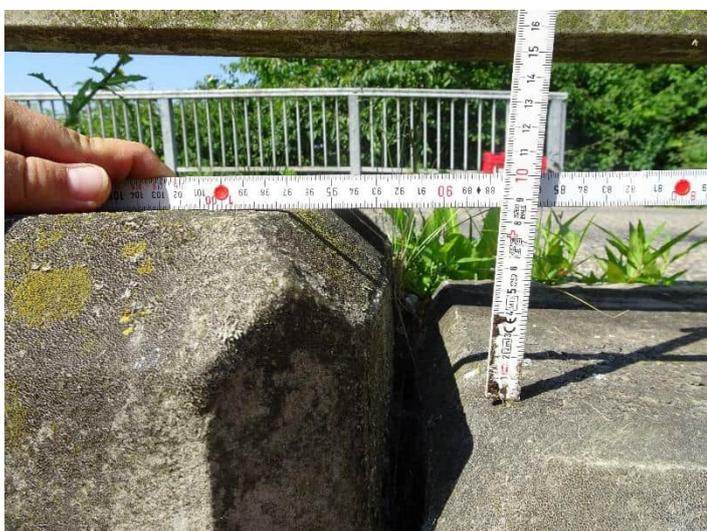
Absatz Brücke Widerlager Nord,  
infolge Setzungen ca. 9cm tiefer

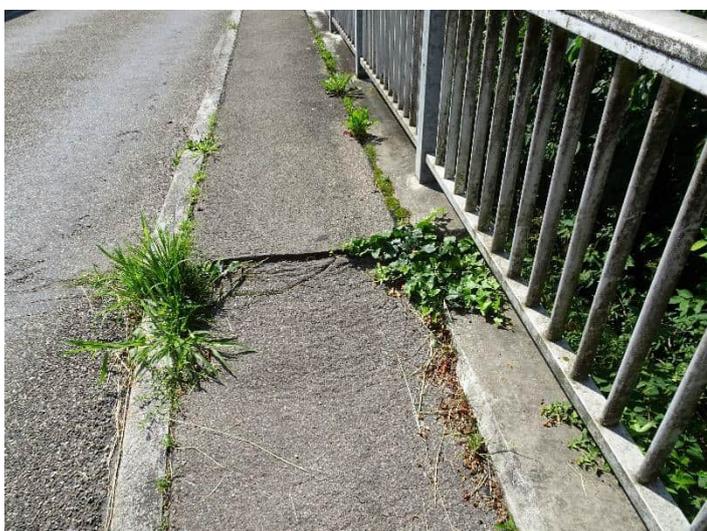
Übergang Damm – Brücke, mit ca. 9cm Setzung im Bereich des WL Nord
