# Brücke SBB, Oberschottikon

Gemeinde Elsau

Massnahmenkonzept Technischer Bericht

September 2023

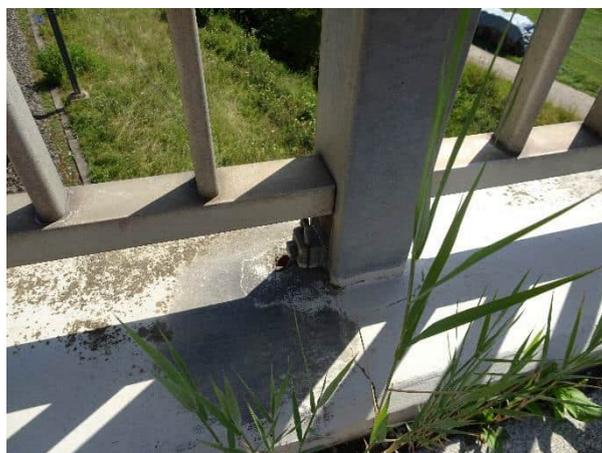
Abbildung 8 Erdungsanschluss an Bahnerde

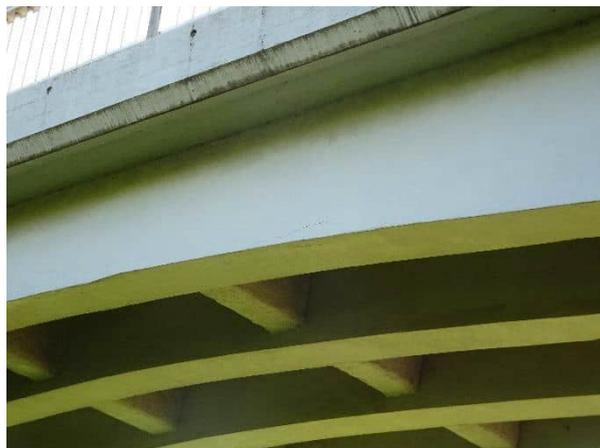
Die Untersicht wurde im Zuge der Instandsetzung im Jahr 1987 komplett instandgesetzt. Sowohl die Längsträger als auch die Brückenplatte wurden mittels Reprofiliermörtel vollflächig instandgesetzt. Unsichtbare Hohlstellen wurden mittels Abklopfen der Oberfläche keine festgestellt. Auffallend sind jedoch die vielen Risse an der Oberfläche. Dabei sind fast unsichtbare Haarrisse bis zu ca. 1-2mm breite sichtbare Risse vorhanden. Anhand eines Spitzfensters im Bereich eines Risses wurde überprüft, ob die Risse im ursprünglichen Konstruktionsbeton ebenfalls vorhanden sind oder es sich lediglich um Risse im Reprofiliermörtel handelt. Zweiteres konnte anhand des Spitzfensters festgestellt werden. Bei den Rissen handelt es sich somit um Risse im Reprofiliermörtel welche vermutlich auf Schwinden zurückzuführen sind. Die Risse befinden sich bei genauerem Betrachten an sämtlichen reprofilierten Flächen. Es ist damit zu rechnen, dass in Zukunft weitere Risse auftreten.

Abbildung 10 Ansicht Längsträger

Massnahmen an der Untersicht und an den Stützen werden bis auf die markanten Risse keine vorgesehen. Es wird empfohlen, die vorhandenen Risse im Zuge der Hauptinspektion weiterhin zu überwachen.

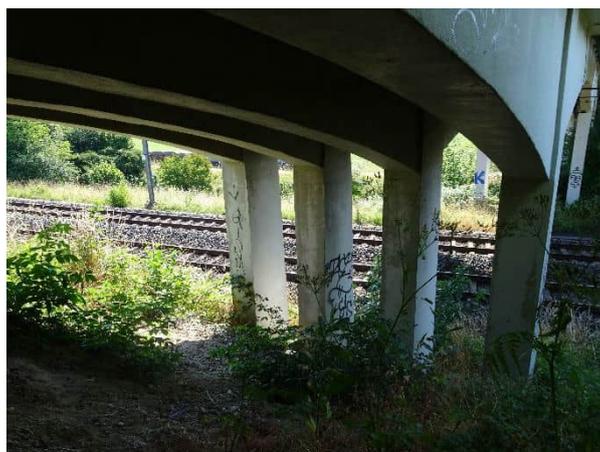
Die Stützen sind in annehmbarem Zustand. Im Reprofiliermörtel sind teilweise ebenfalls Risse feststellbar. Anzeichen einer statischen Überbelastung sind keine vorhanden.

Abbildung 12 Ansicht Stützen

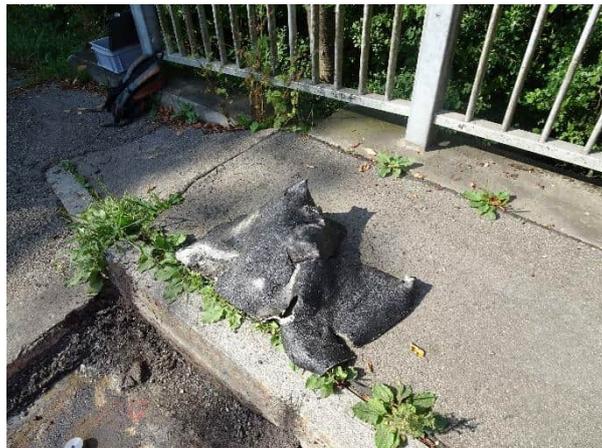
Die Abdichtung bestehend aus einer vollflächig aufgeflämmten PBD-Dichtungsbahn wies optisch keine Schäden auf. Die Haftung an der Betonoberfläche war gewährleistet. Es sind keine Anzeichen einer Unterläufigkeit der Abdichtung vorhanden. Dies konnte auch im erstellten Belagsfenster sowie ergänzenden Chloridprüfungen bestätigt werden.

Abbildung 14 PBD Abdichtungsstück im Bereich der Belagssondage

- Ersatz der Abdichtung: Kugelstrahlen Fahrbahnplatte, Epoxidharzsigel, PBD-Abdichtung.
- Ersatz des Belages: neu 2-schichtiger Gussasphaltbelag, 8cm
- Abbruch Randstein entlang Konsolkopf
- Lokale Betoninstandsetzung an den Längsträgern bei markanten Rissen im Reprofiliermörtel.

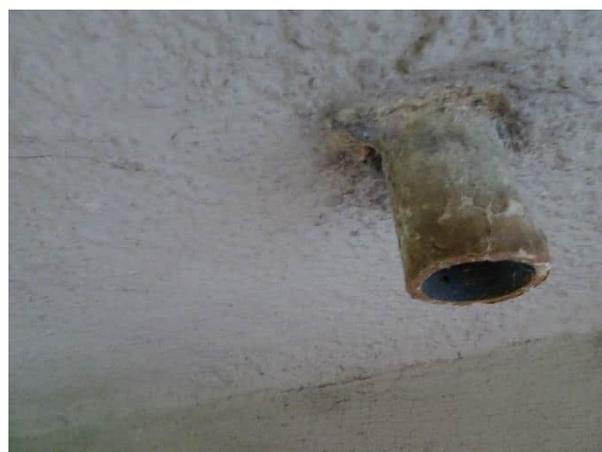
Auf der Brücke sind keine Entwässerungselemente vorhanden. Es wird im Dachgefälle sowohl längs als auch quer über die Schulter entwässert. Die vorhandenen Belagsentwässerungsröhrchen zeigen keine Vernässungen, es ist davon auszugehen, dass allfälliges Wasser runtertropft und kein Eintrag von tausalzhaltigem Wasser in den Beton stattfindet.

Abbildung 17 Planausschnitt Belagsentwässerung

Abbildung 18 Vorhandenes Belagsentwässerungsröhrchen

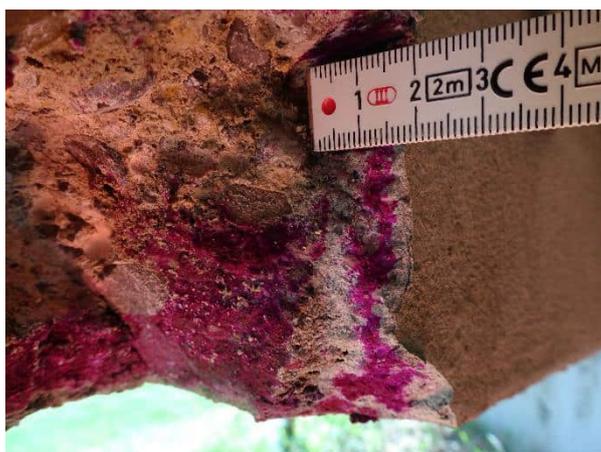
An einer Spitzstelle eines Längsträgers im äussersten Feld wurde mittels Stichprobe die Karbonatisierungstiefe gemessen. Dabei wurde bis hinter den «neuen» Reprofiliermörtel (1987) gespitzt. Auffallend ist, dass der Reprofiliermörtel bis auf ca. 2mm nicht karbonatisiert ist, der dahinterliegende alte Beton jedoch komplett bzw. bis zur Spitztiefe karbonatisiert ist.

Abbildung 21 Gut sichtbar ca. 2mm karbonatisierter Reprofiliermörtel

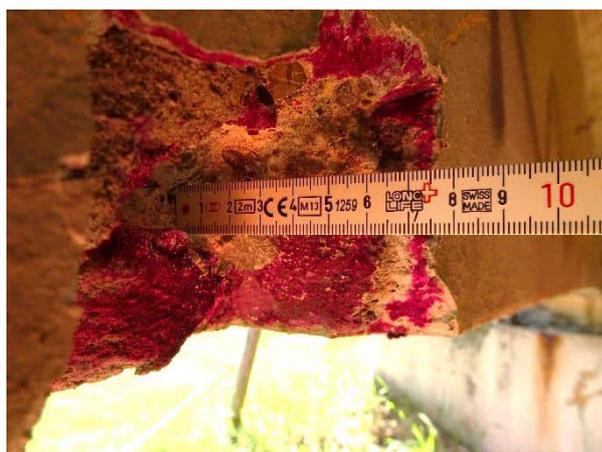
Abbildung 22 Karbonatisierter Beton hinter Reprofiliermörtel

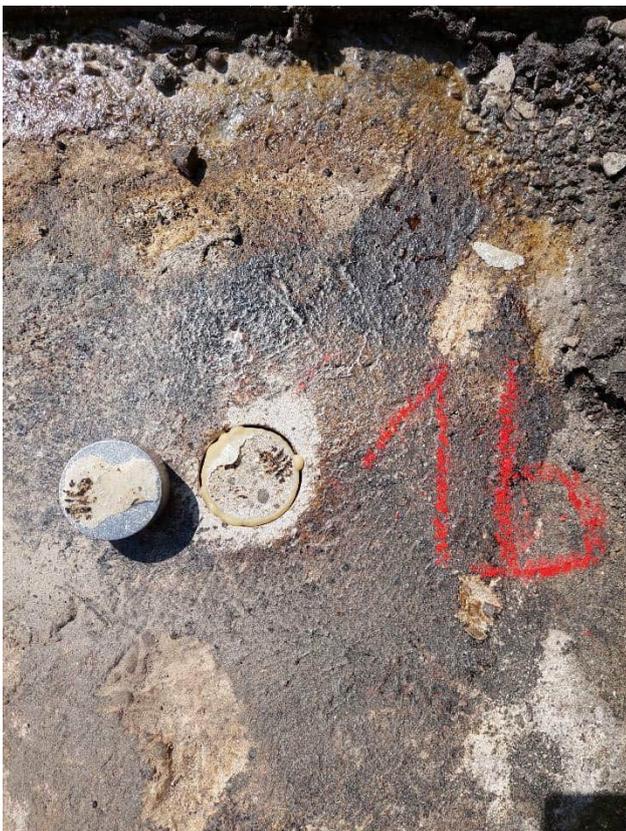
Versuch-Nr. 1b

Versuch Nr.	Haftzugfestigkeit		Bruchhorizont				Temperatur Oberfläche [°C]
	Einzel- werte [N/mm <sup>2</sup> ]	Mittel- wert	[%]	Bruchlage	[%]	Bruchlage	
1a	1.20	<b>1.36</b>	100	Y/Z	70	A	20.0
1b	1.35		30	Y/Z			
1c	1.52		95	Y/Z
